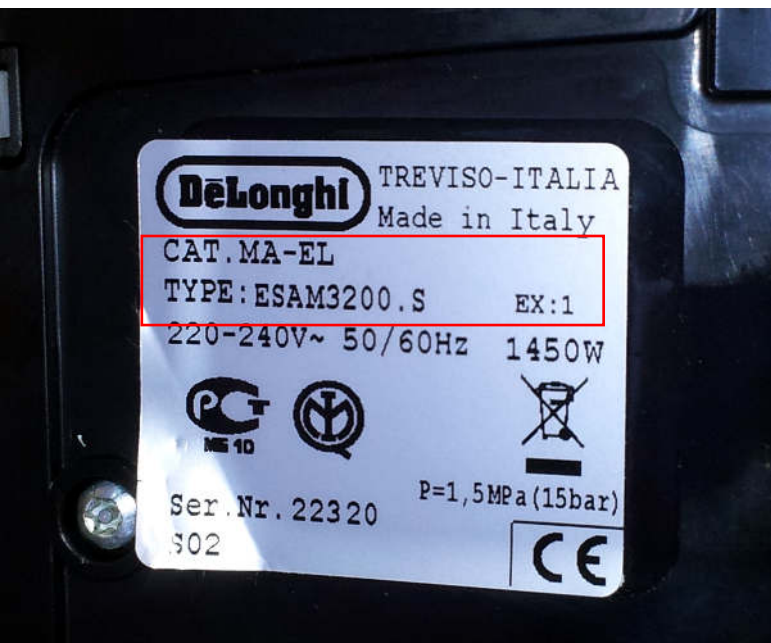
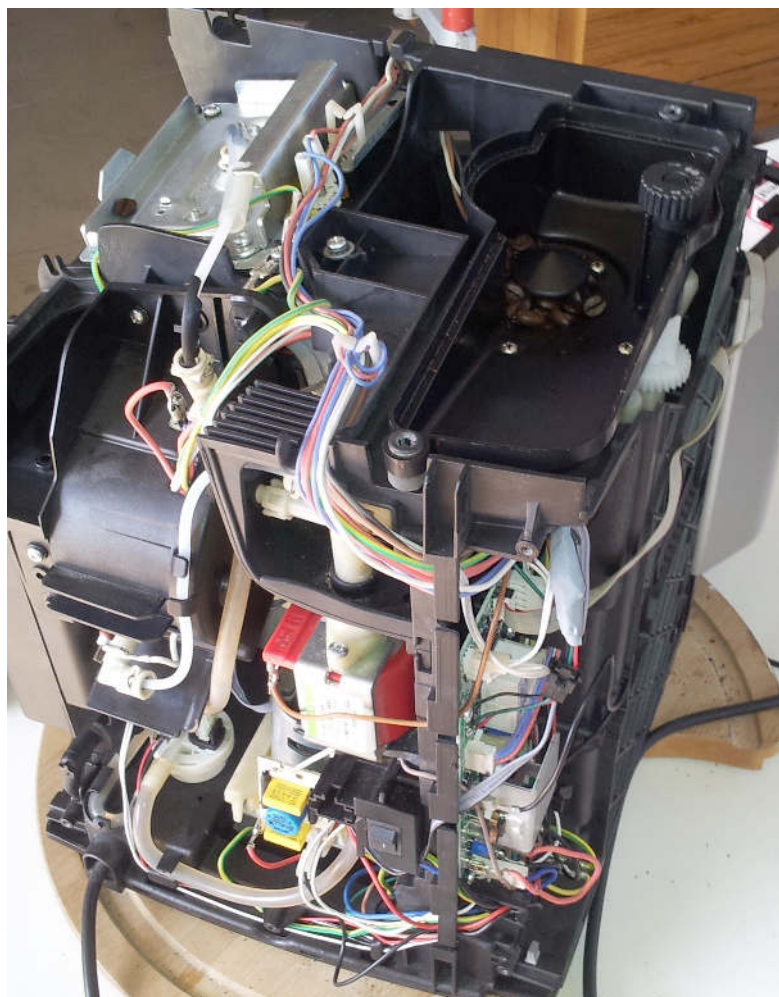
Bezüge ausgelesen. Meine 3200 S Baujahr 2012 hat 10.428 Bezüge die Maschine wird ständig gewartet und sieht aus wie neu.

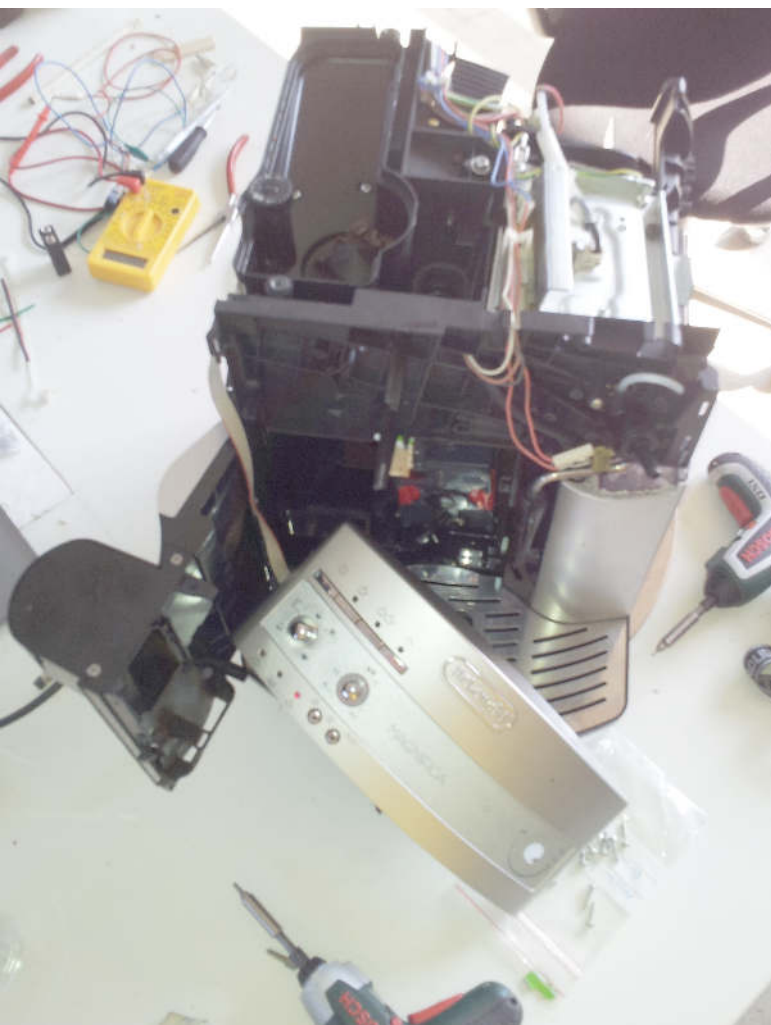
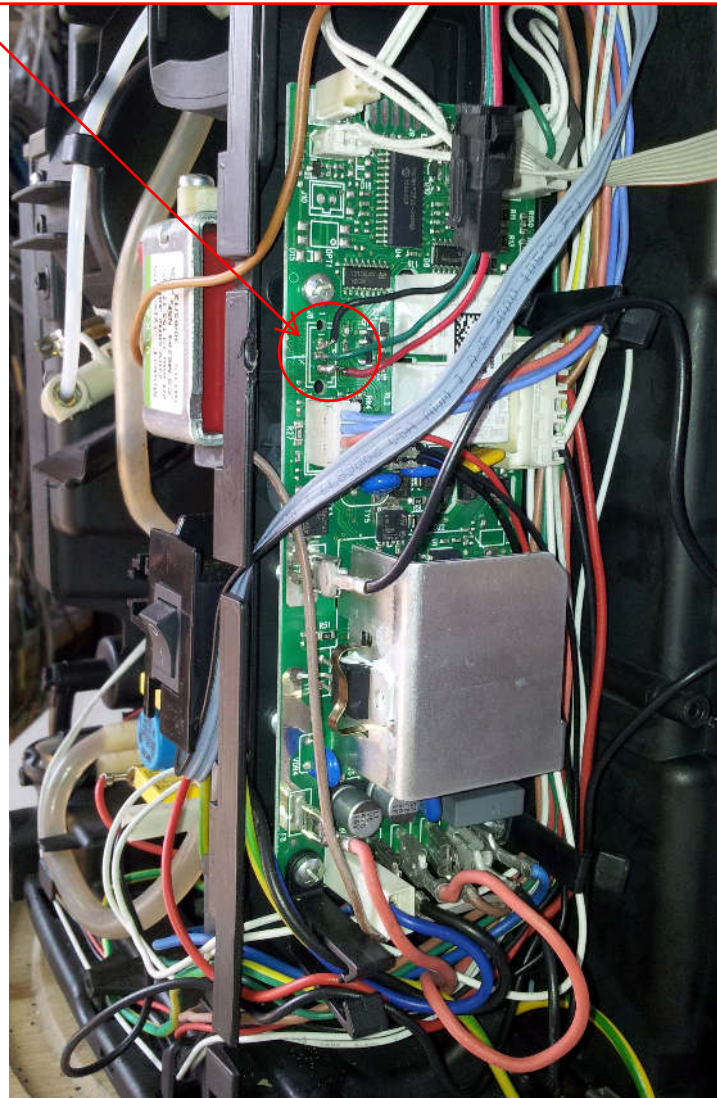
Hallsensor am Motor nach Angaben im Forum mit fünf Volt Spannung überprüft. OK die 3 Kontakte an der Leistungsplatine nachgelötet weil der Stecker bei der Überprüfung kaputt ging!
