DeLonghi - *Esam 6600* - PrimaDonna

Zielsetzung: Maschine auseinander bauen ,Mahlwerk reinigen und wieder zusammenbauen.

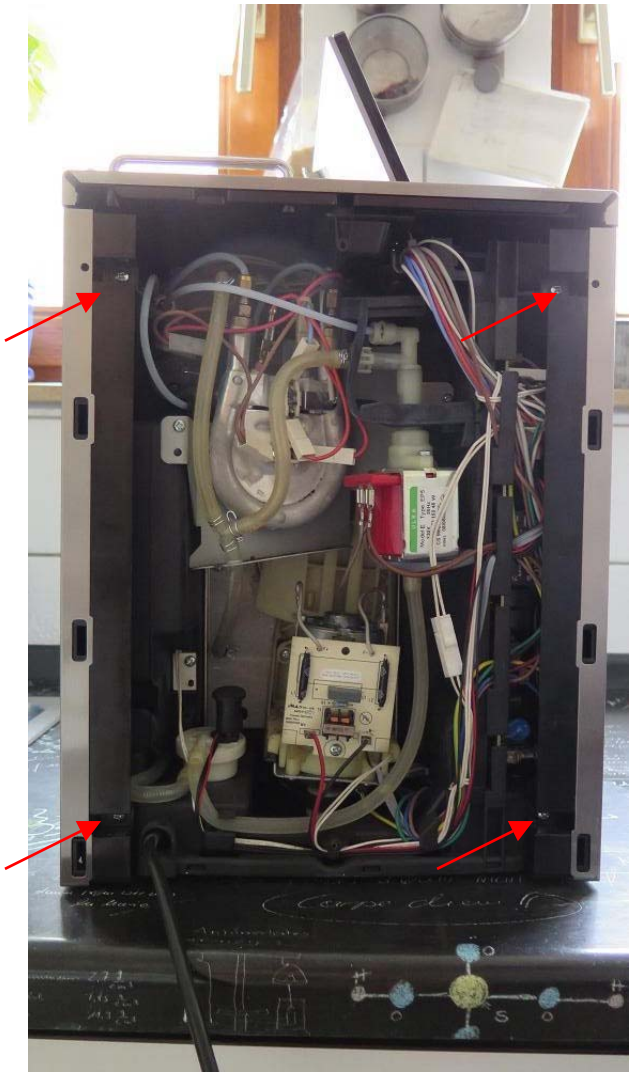
Diese 4 Schrauben (jeweils für die Seitendeckel) entfernen und die Seitenteile nach hinten schieben und dann abnehmen.

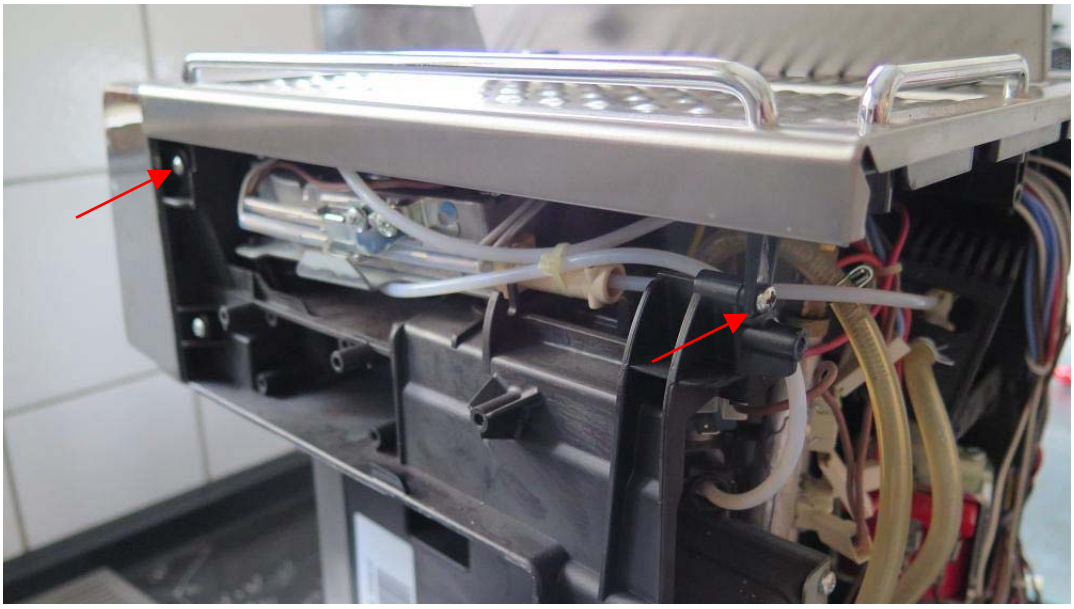
Dies sind die 4 Schrauben die den Deckel befestigen.
Wenn diese rauschgeschraubt sind kann der Deckel (komplett mit Mahlwerk) rausgenommen werden.
ABER: zuerst die Kabel des Mahlwerks abschliessen (Beschreibung weiter unten)

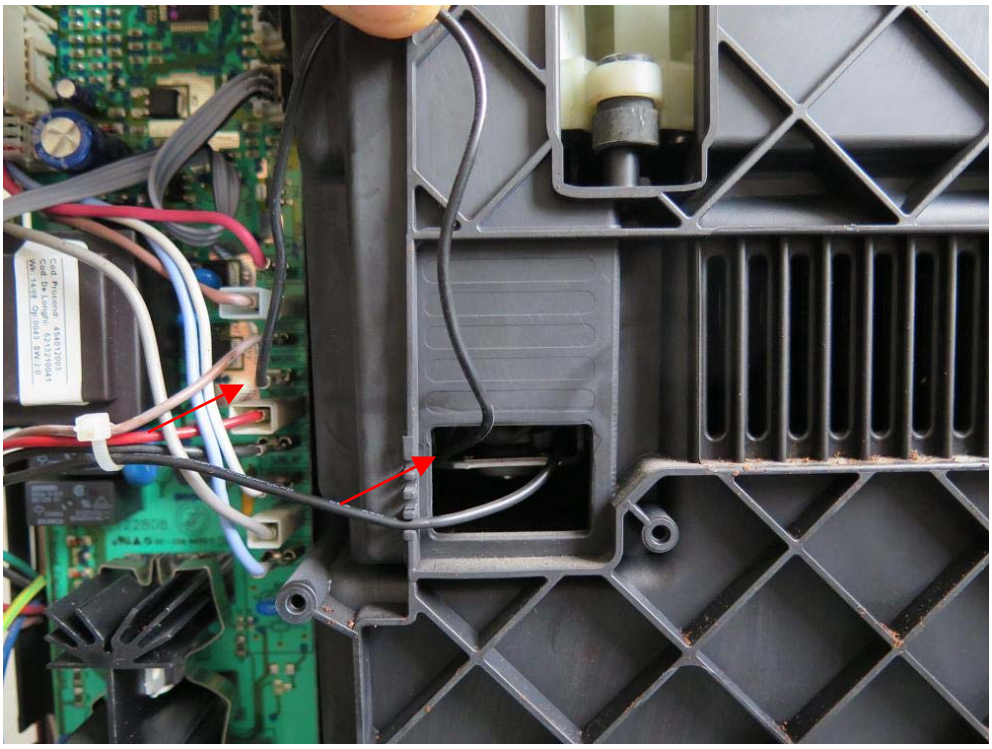
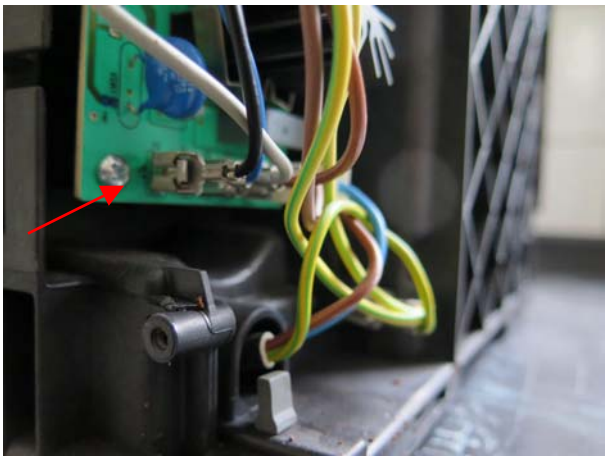
Kabelanschlüsse des Mahlwerks. Keine Ahnung ob es ein Einsfluss hat wenn man die Kabel vertausch, aber ich habs mir mal gemerkt. Besser gesagt abfotografiert ;)
Das linke Kabel kommt auf den oberen Anschluß und somit folglich das rechte an den unteren.

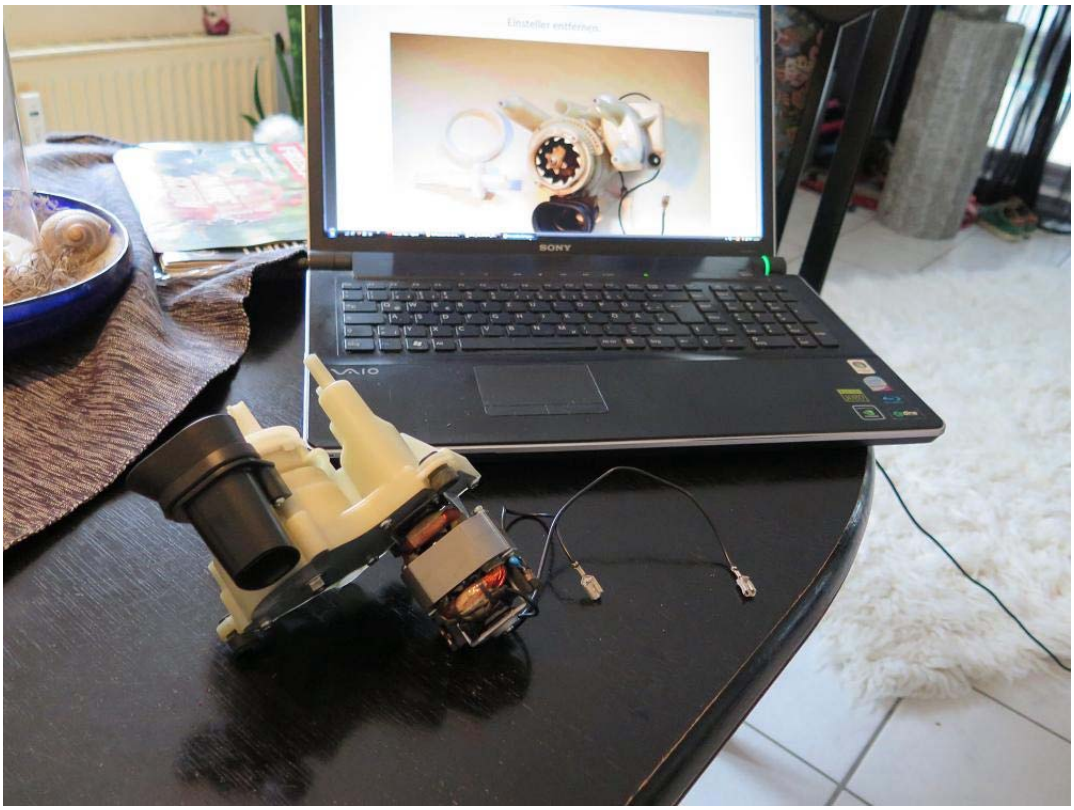
Nachdem der Bohnenbehälter und Fingerschutz abgeschraubt wurden bin ich der Beschreibung aus dem Downloadbereich (Komplette Zerlegung eines ESAM Mahlwerkes.pdf) gefolgt. Und es hat TOP funktioniert.
Ein RIESENGROßES DANKESCHÖN an dieser Stelle.

Nach dem der Übeltäter der das Mahlwerk blockiert hat wurde der Vollautomat wieder zusammengebaut.
